## 基礎研究所 敷地の土壌・地下水調査結果と今後の方針について

平成24年8月13日  
住友ベークライト株式会社

# 調査結果図

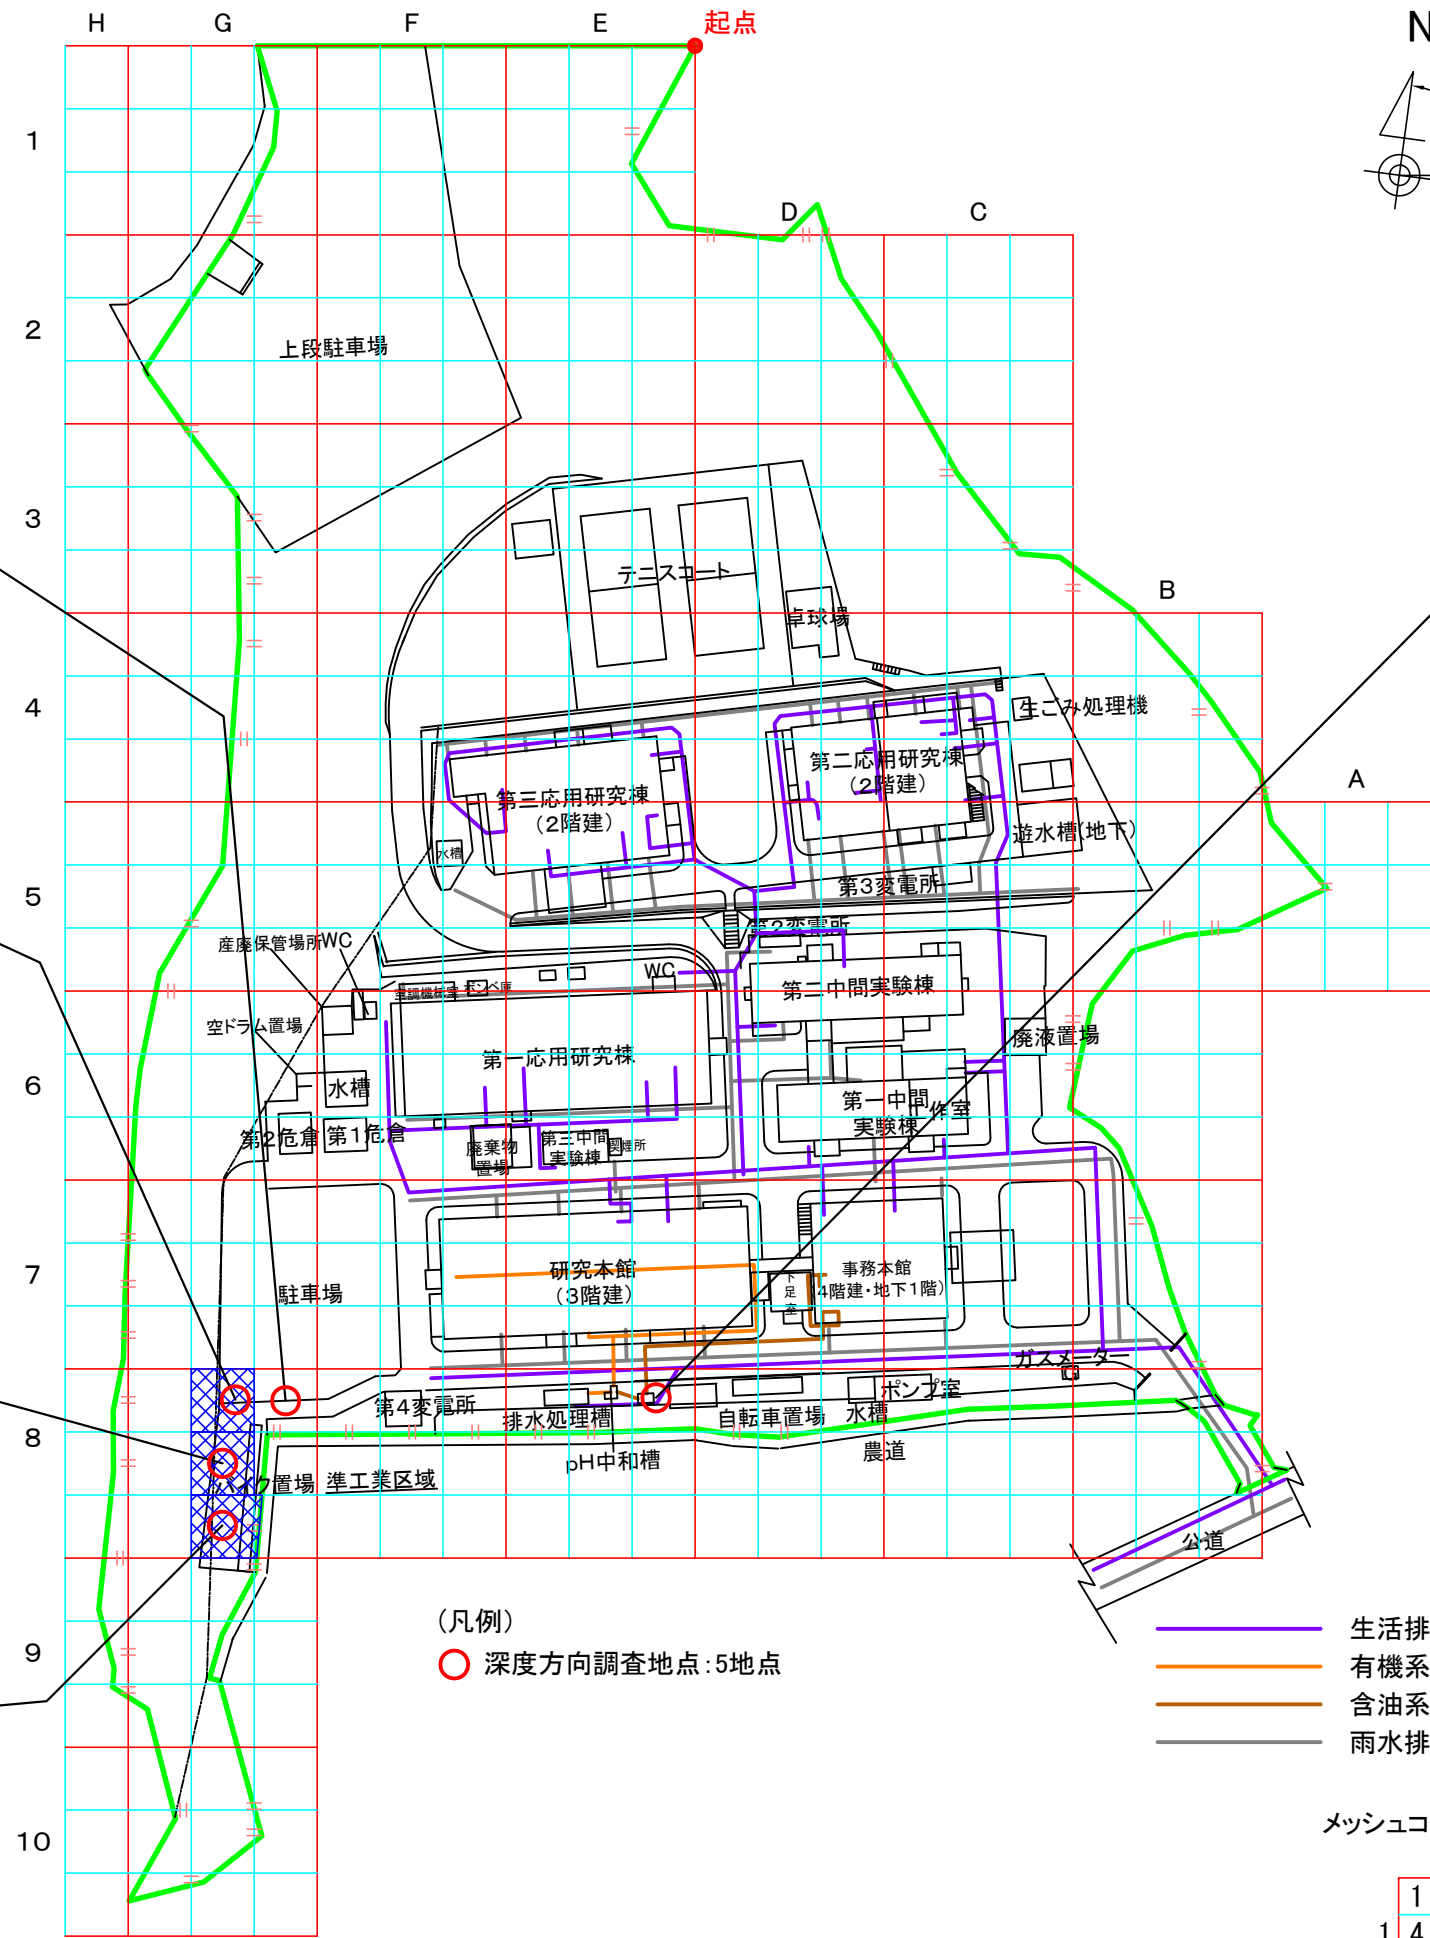
図面名称	調査結果図(深度方向:トリクロエチレン)
縮尺	1:1200
図面番号	8.5
作成日	2012年7月
作成会社名	有限会社 いどや

土壌調査で、揮発性有機化合物であるトリクロロエチレン（1区画）による土壌汚染（深度6～12m）を確認しました。重金属であるふっ素（5区画）、六価クロム（1区画）、鉛（2区画）による表層の土壌汚染を確認しました。

また、地下水調査で、トリクロロエチレン（土壌汚染区画を含み計3区画）による地下水汚染を確認しました。重金属による土壌汚染区画の地下水は重金属の検出限度未満でした。

(深度方向調査:トリクロエチレン)

地点名: E8-3	
深度 (m)	溶出量試験 (mg/L)
表層	0.002未満
0.5	0.002未満
1.0	0.002未満
1.5(配管直下)	0.002未満
2.0(配管下0.5m)	0.002未満
3.0	0.002未満
4.0	0.002未満
5.0	0.002未満
6.0	0.002未満
7.0	0.002未満
8.0	0.002未満
9.0	0.002未満
10.0	0.002未満
地下水	0.002未満

土壌あるいは地下水にてトリクロエチレンの基準超過が確認された区画

地点名: G8-3	
深度 (m)	溶出量試験 (mg/L)
表層	0.002未満
0.5	0.002未満
1.0	0.002未満
2.0	0.002未満
3.0	0.002未満
4.0	0.002未満
5.0	0.002未満
6.0	0.002未満
7.0	0.002未満
8.0	0.002未満
9.0	0.002未満
10.0	0.002未満
11.0	0.008
12.0	0.006
13.0	0.002
14.0	0.002未満
15.0	0.002未満
地下水	0.012

地点名: G8-2	
深度 (m)	溶出量試験 (mg/L)
表層	0.002未満
0.5	0.014
1.0	0.008
2.0	0.002未満
3.0	0.002
4.0	0.002
5.0	0.002未満
6.0	0.002未満
7.0	0.002未満
8.0	0.002未満
9.0	0.002未満
10.0	0.002未満
地下水	0.12

地点名: G8-5	
深度 (m)	溶出量試験 (mg/L)
表層	0.002未満
0.5	0.006
1.0	0.002未満
2.0	0.002未満
3.0	0.004
4.0	0.002未満
5.0	0.021
6.0	0.034
7.0	0.025
8.0	0.039
9.0	0.22
10.0	0.023
11.0	0.012
12.0	0.21
13.0	0.020
14.0	0.002未満
15.0	0.002未満
16.0	0.002未満
17.0	0.002未満
18.0	0.002未満
19.0	0.002未満
地下水	1.5

地点名: G8-8	
深度 (m)	溶出量試験 (mg/L)
表層	0.002未満
0.5	0.002未満
1.0	0.002未満
2.0	0.002未満
3.0	0.002未満
4.0	0.002未満
5.0	0.002未満
6.0	0.002未満
7.0	0.002未満
8.0	0.002未満
9.0	0.002未満
10.0	0.002未満
地下水	0.048

行政当局と緊密に連絡を取りつつ、基準値を超過した区画について、浄化工事をすみやかに実施いたします。

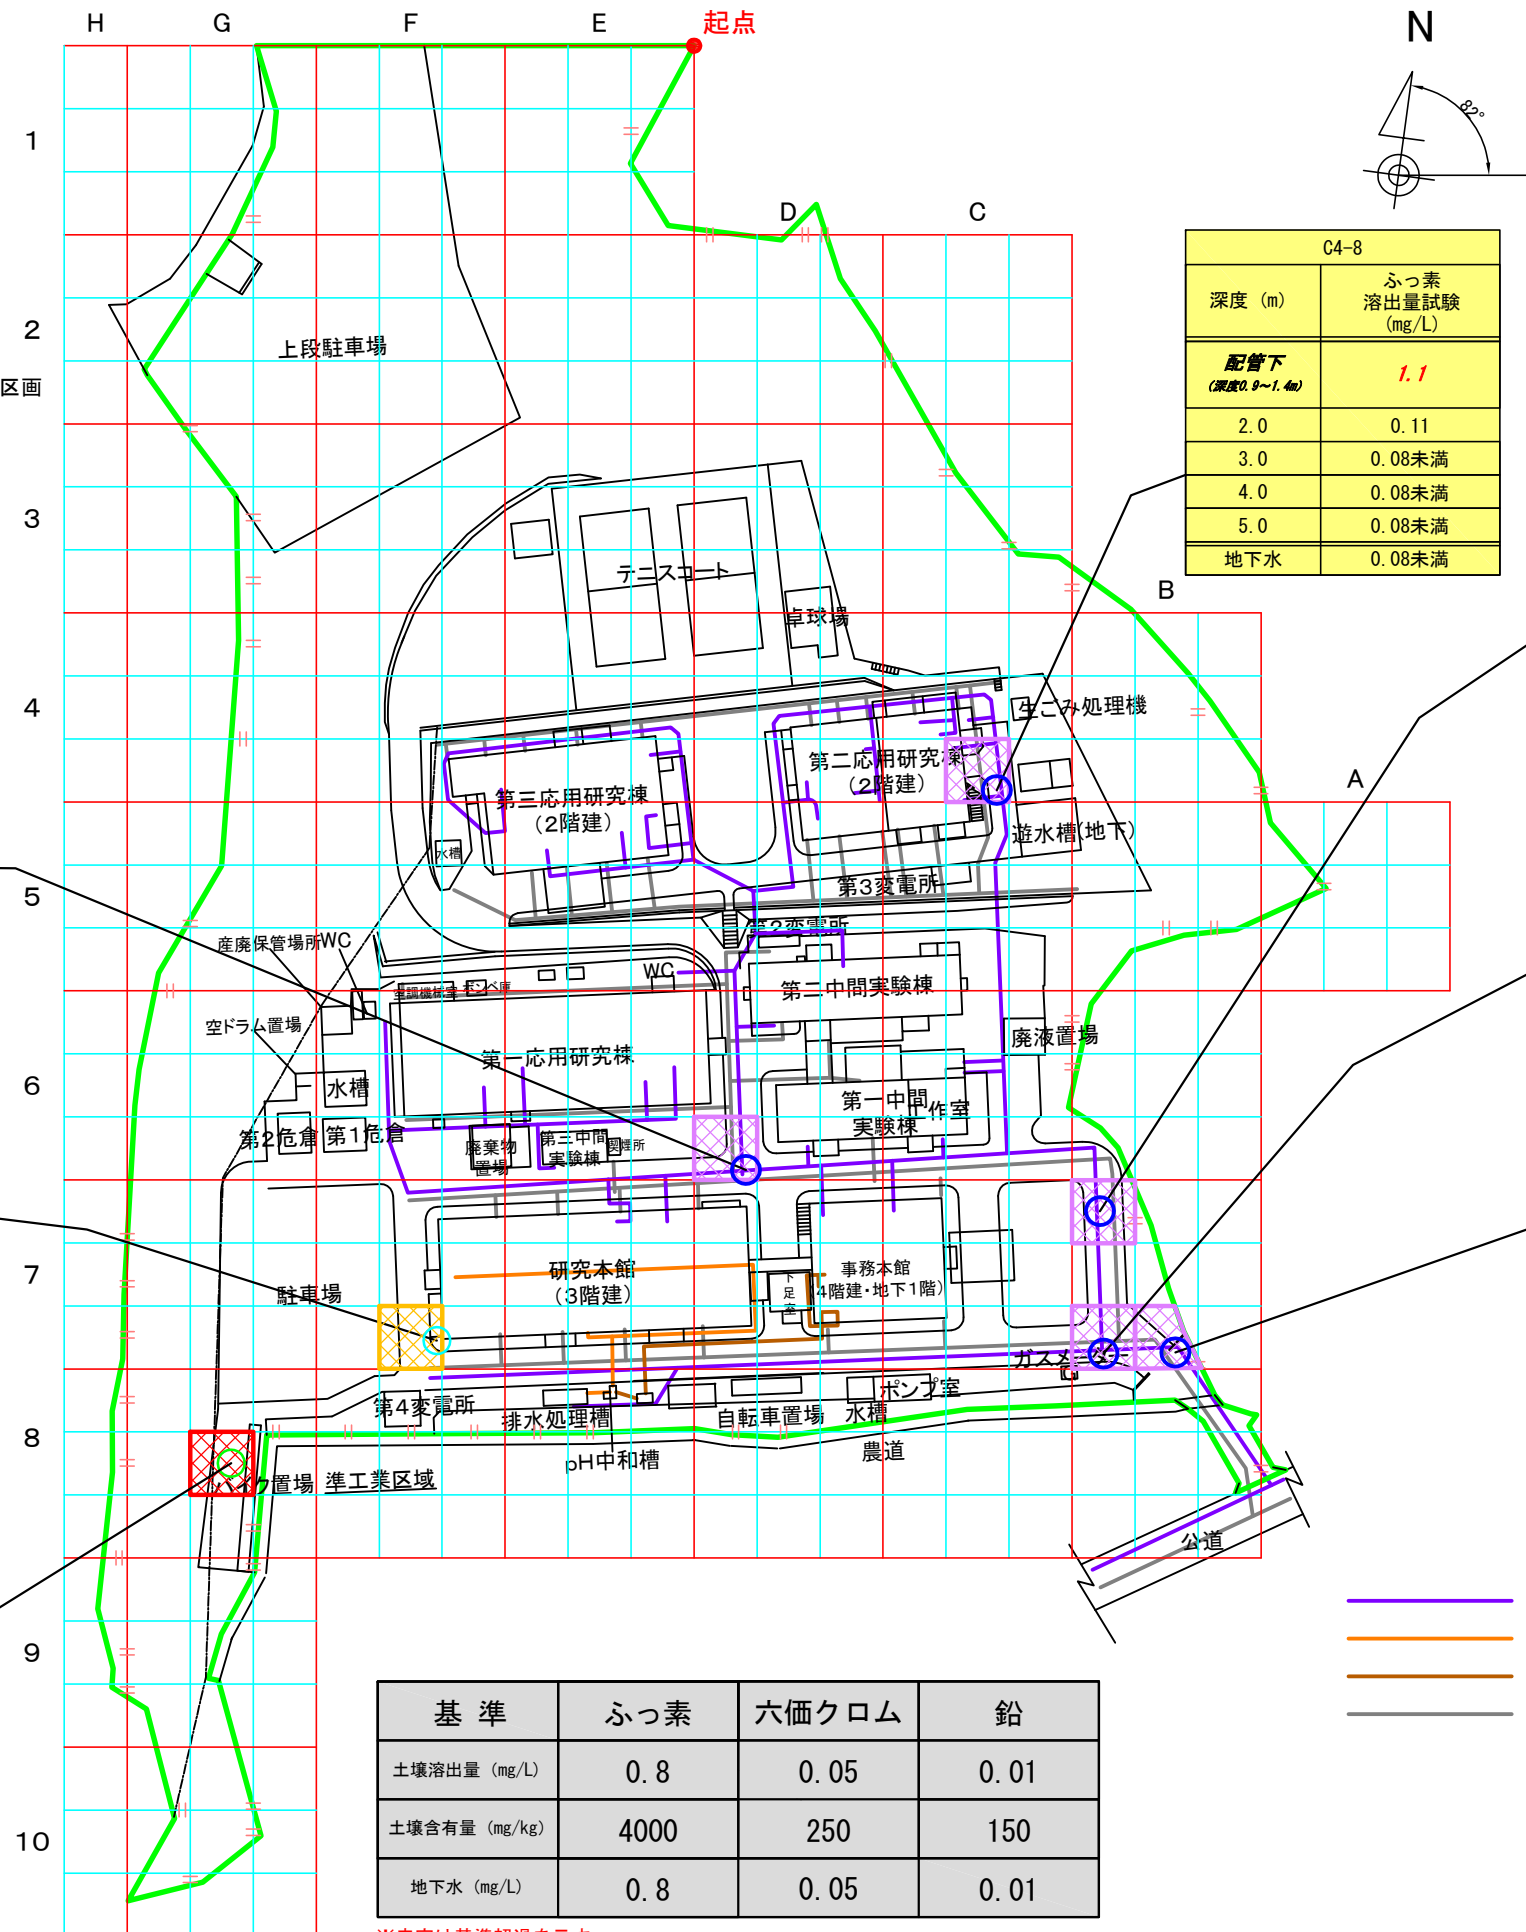
図面名称	調査結果図(重金属等)
縮尺	1:1200
図面番号	9.2
作成日	2012年7月
作成会社名	有限会社 いどや

# 調査結果図 (深度方向調査: 重金属等)

深度 (m)	ふっ素 溶出量試験 (mg/L)
<b>表層*</b>	<b>1.2</b>
1.0	0.35
2.0	0.08未満
3.0	0.14
4.0	0.08
5.0	0.08未満
地下水	0.08未満

深度 (m)	ふっ素 溶出量試験 (mg/L)
<b>配管下 (深度0.9~1.4m)</b>	<b>1.1</b>
2.0	0.11
3.0	0.08未満
4.0	0.08未満
5.0	0.08未満
地下水	0.08未満

深度 (m)	ふっ素 溶出量試験 (mg/L)
<b>表層*</b>	<b>2.3</b>
1.0	0.08未満
2.0	0.08未満
3.0	0.08未満
4.0	0.08未満
5.0	0.08未満
地下水	0.08未満

深度 (m)	ふっ素 溶出量試験 (mg/L)
<b>表層*</b>	<b>1.0</b>
1.0	0.21
2.0	0.18
3.0	0.10
4.0	0.08未満
5.0	0.08未満
地下水	0.08未満

深度 (m)	ふっ素 溶出量試験 (mg/L)
<b>表層*</b>	<b>1.0</b>
1.0	0.49
2.0	0.09
3.0	0.08未満
4.0	0.08未満
5.0	0.08未満
地下水	0.08未満

深度 (m)	六価クロム 溶出量試験 (mg/L)	鉛 含有量試験 (mg/kg)
<b>表層*</b>	<b>0.07</b>	<b>460</b>
1.0	0.01未満	10未満
2.0	0.01未満	10未満
3.0	0.01未満	10未満
4.0	0.01未満	10未満
5.0	0.01未満	10未満
地下水	0.01未満

深度 (m)	鉛 含有量試験 (mg/kg)
<b>表層*</b>	<b>340</b>
1.0	96
2.0	10未満
3.0	10未満
4.0	10未満
5.0	10未満
